**Тепловизионный осмотр
Жилого дома
по адресу: пр. Коммунистический, 20
Протокол обследования
от 10.03.2005 г.**

**Управление жилищно-коммунального хозяйства,
транспорта и связи Администрации ЗАТО Северск**

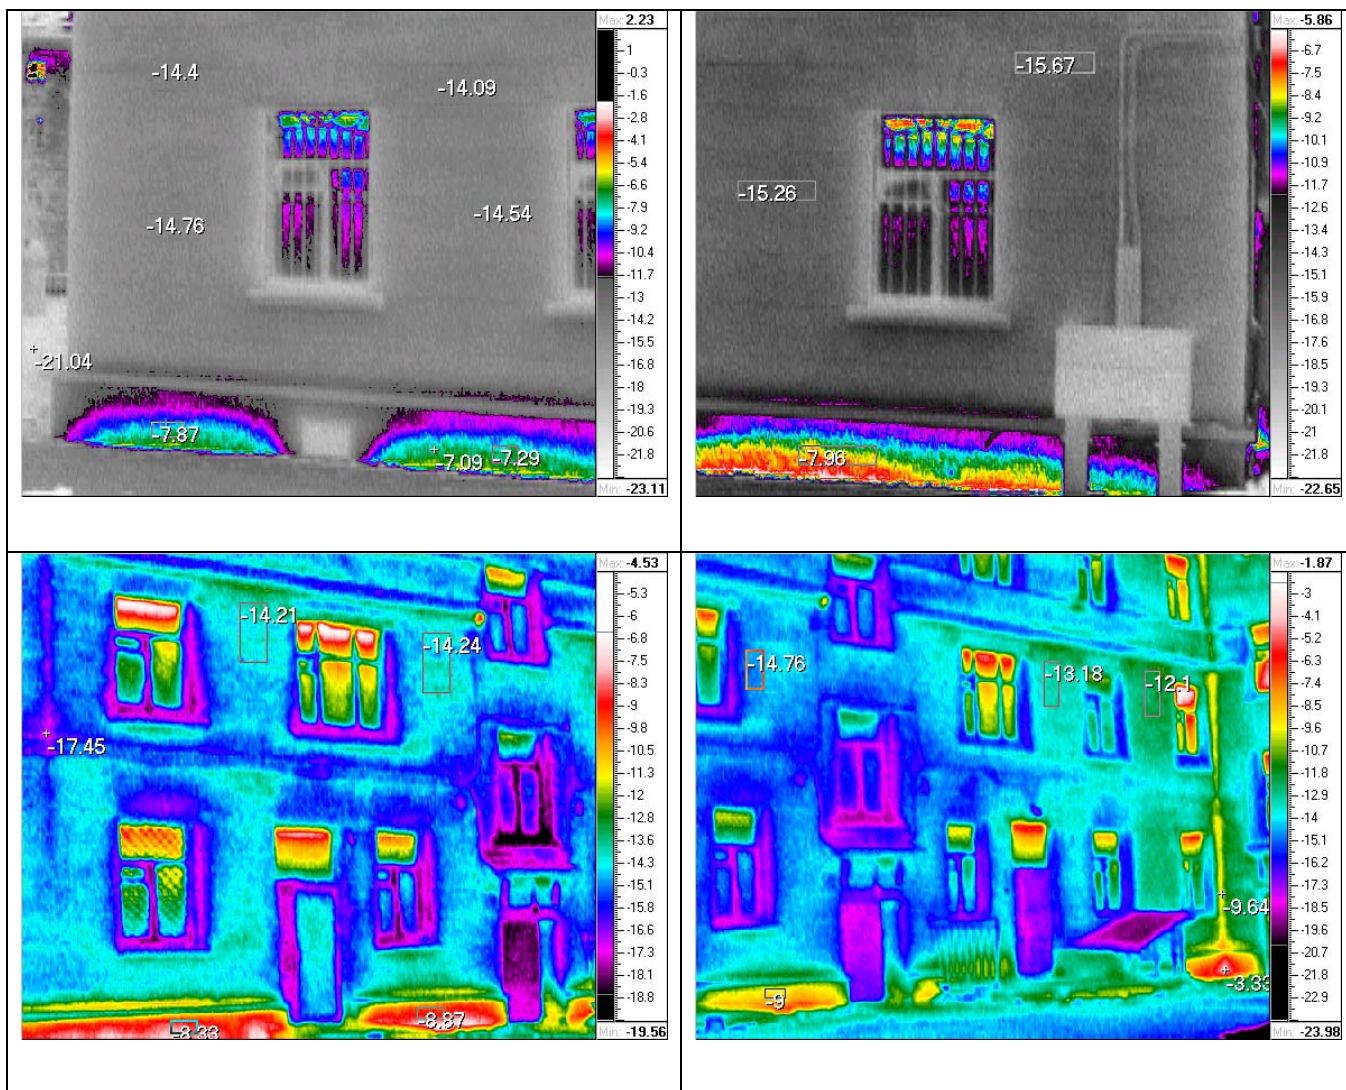
Примеры термограмм:

На рисунке 1 показана схема осмотра здания. На рисунках 2-6 показаны термограммы наружного фасада и некоторые зоны повышенных теплопотерь, соответствующие данному фасаду.

- 1) наружный фасад имеет несколько зон с повышенными тепловыми потерями рис. 2 и 6: средняя температура стен от минус 13 до минус 16 °С, зоны повышенных теплопотерь выделены пунктирным овалом и температура в этих участках от минус 2 до минус 9°С. Температурный перепад более 8 °С относительно средней температуры стен;
- 2) основными участками теплопотерь являются: коколь здания и открытые форточки (максимальная температура воздуха из открытой форточки 15 °С).
