ТЕПЛОВИЗОР И НАДЕЖНЫЙ КОНТРОЛЬ ТЕПЛОВЛДЖНОСТНОГО РЕЖИМА ЗДАНИЙ

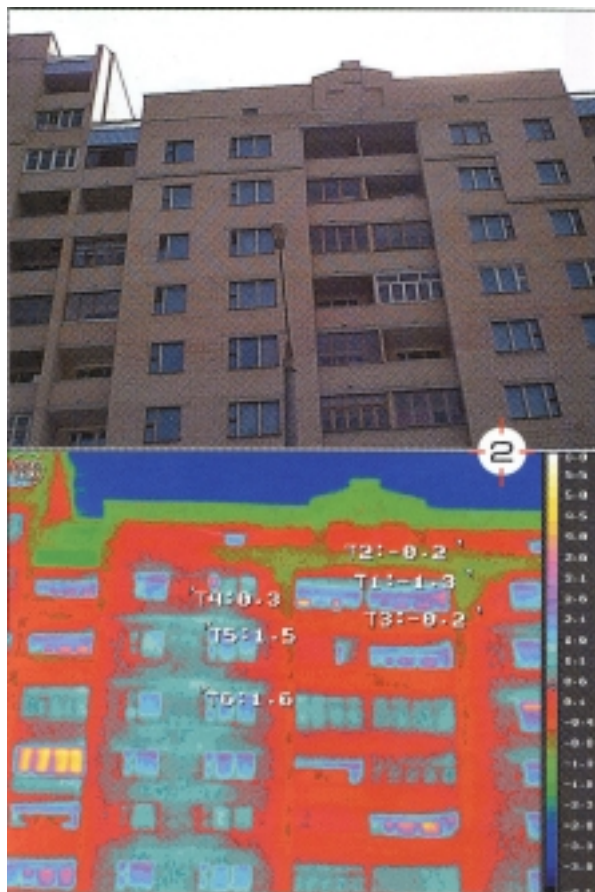
Снимок 2. Кирпичный жилой дом в Минске. Над верхней лоджией и по бокам от нее область пониженной температуры (точка T1) вызвана увлажнением кирпичной кладки, что скорее всего связано с местным протеканием наружной влаги через конструкцию кровли. Однако пониженная температура в данном случае не означает уменьшения теплопотерь.
